MEMORIA TÉCNICA

**OBRA DE SUBSANACIÓN DE PATOLOGÍAS EN
EL EDIFICIO DE LA S.E. CORREOS Y
TELÉGRAFOS S.A., S.M.E. DE LAS ROZAS
(MADRID), SITUADO EN LA C/ CASTILLO DE
ATIENZA, 2 BIS**

MARZO 2026

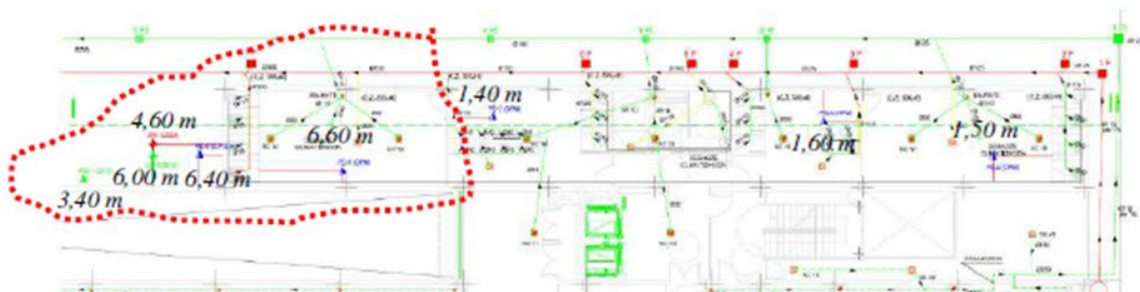
Se confirman la presencia de rellenos de potencias relevantes. La zona con mayores espesores de rellenos se indica en la figura adjunta, principalmente en la zona del vestuario masculino y zona exterior adyacente. La potencia de los rellenos disminuye hacia los aseos y vestuarios femeninos.

Se debe actuar sobre el nivel de apoyo, para estabilizar y consolidar el terreno, empleando Inyecciones de resinas expansivas, para consolidación del terreno bajo la actual solera de hormigón. Una vez consolidada la base del apoyo, se realizará la reparación de la base soporte y del pavimento.

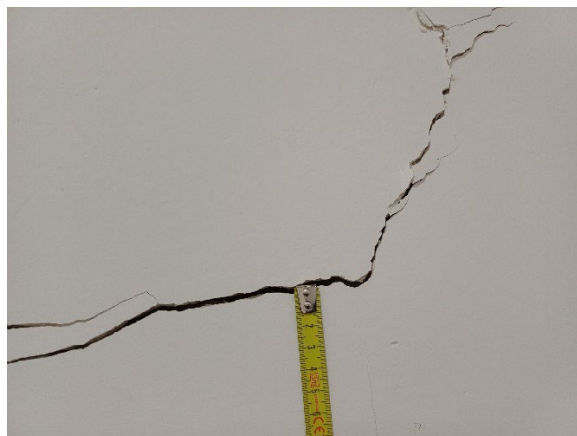
Fisura inclinada a 45 ° sobre dintel de la puerta de entrada a aseo masculino.

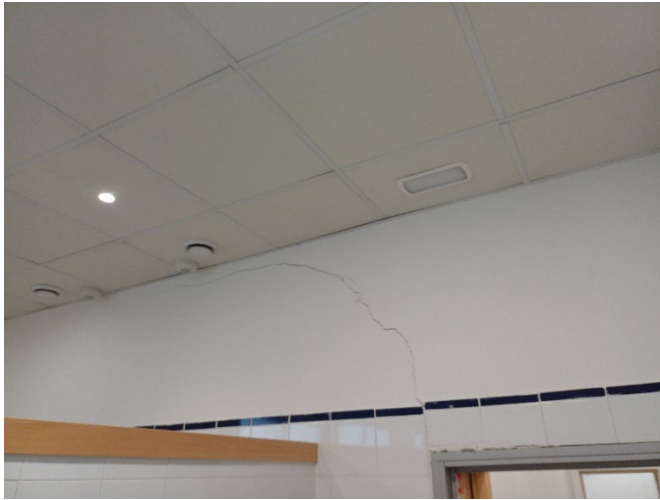
La misma fisura, pero en la en la otra cara del tabique. (inclinada a 45 ° sobre dintel de puerta de entrada a aseo masculino).

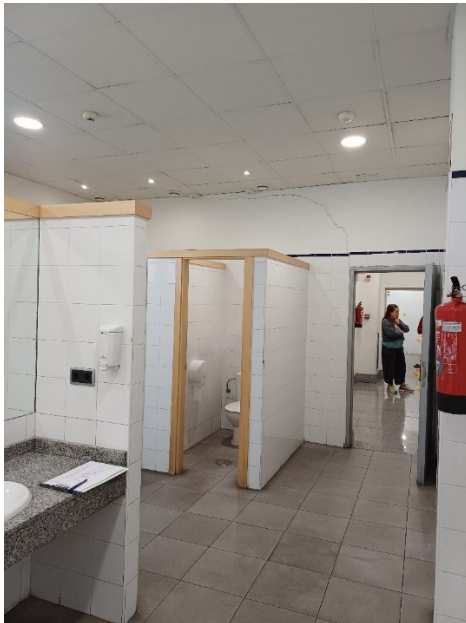
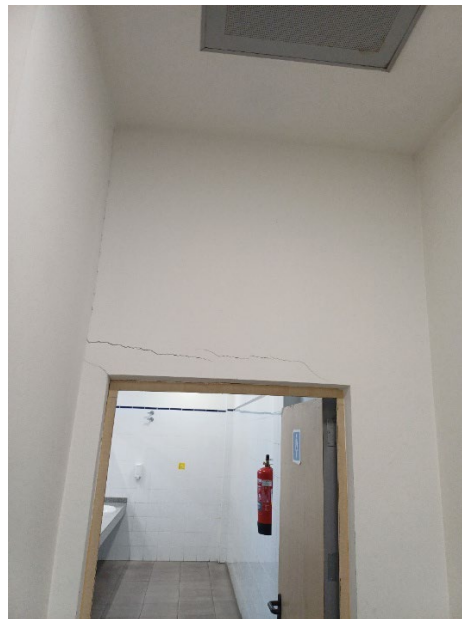
Fisura en horizontal sobre dintel puerta entrada aseo femenino y su continuación en el tabique a 45 grados.

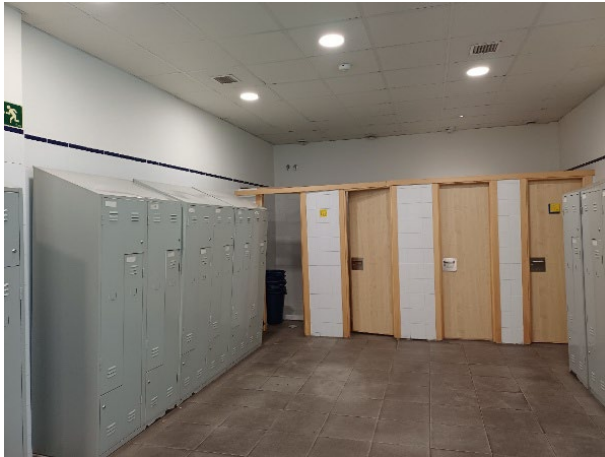
En este caso también se percibe un ligero cedimiento del pavimento, apreciable en alguna zona de este módulo, principalmente en el suelo del vestuario masculino.

Ligero cedimiento del pavimento apreciable en los vestuarios (4 mm.).

Se reformará el solado del módulo de aseos y vestuarios, tras la realización de las inyecciones bajo la solera, y la demolición del pavimento existente, realizando un primer recocado de la base con mortero de cemento CEM II/B-P 32,5 N y arena de río como base previa al pavimento formado por baldosas de gres porcelánico compacto rectificado, dimensiones 60x60 cm, tonalidad gris oscuro similar al RAL7012 de dimensiones 60x60 cm, y con grado de resbaladidad CLASE 2, i/ rejuntado con mortero tapajuntas, limpieza y medios auxiliares.

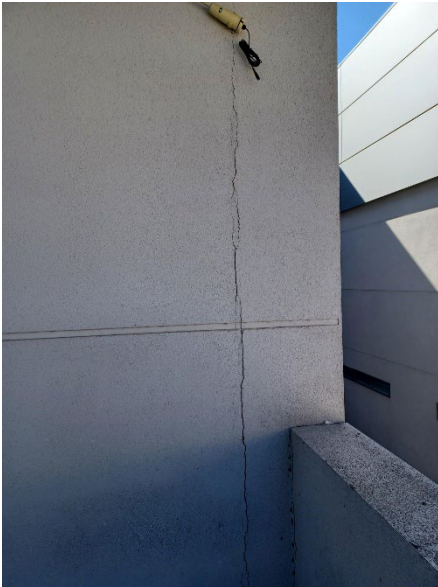
Por el parte exterior marcado de la fisura en el revestimiento monocapa del cerramiento, en la zona de unión de ambos módulos.

Reparación de los revestimientos exteriores fisurados del módulo, mediante aplicación de dos manos de pintura al silicato tipo Pumacril Revestimiento Silicato "GRUPO PUMA", color similar al monocapa existente, acabado mate, textura lisa, la primera mano diluida con un 5 a 10% de agua y la siguiente diluida con un 5% de agua, sobre paramento exterior.

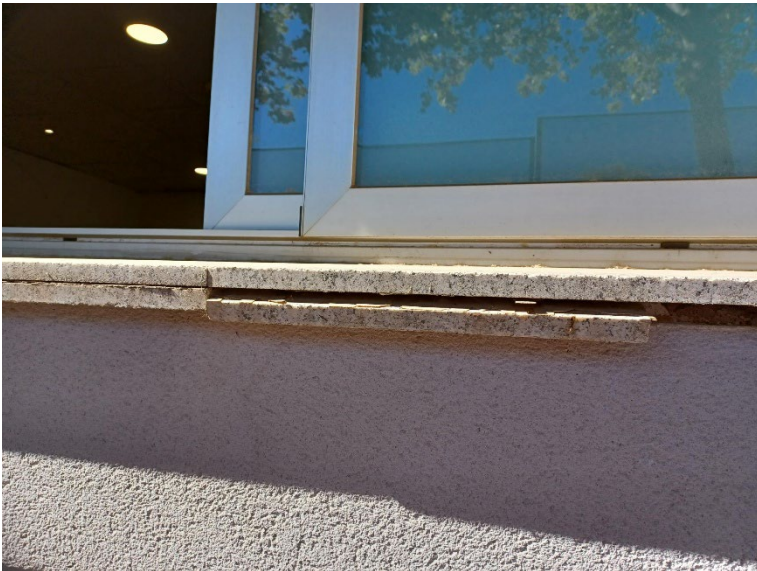
Verteaguas deteriorados

Se repararán y sanearán los alfeizares o vierteaguas de piedra artificial de las ventanas que están descolgados o deteriorados, con renovación de las piezas en los casos necesarios.

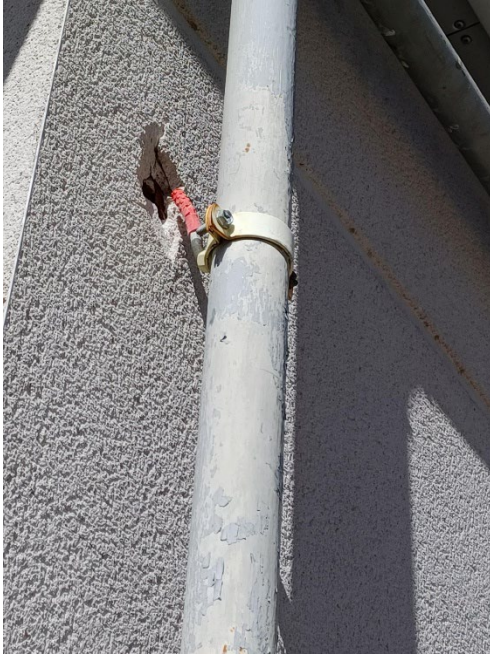
Deterioros producidos en el exterior.

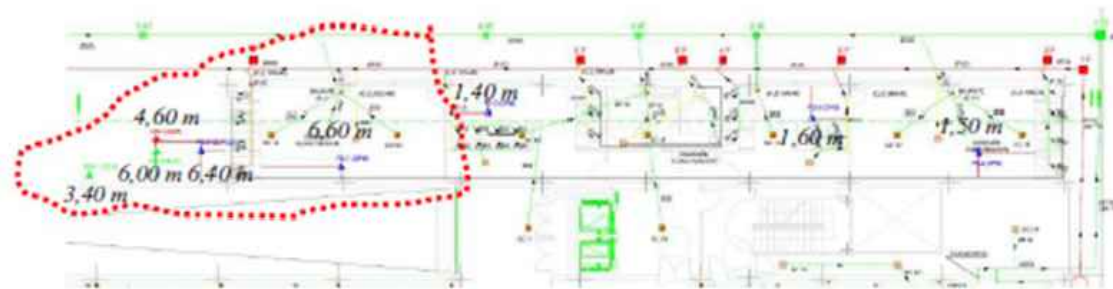
La zona con mayores espesores de rellenos se indica en la figura adjunta:

ALBAÑILERÍA E INYECCIONES	
1	Desolarización de elementos verticales . Paneles de materiales compesibles en muro medianero
2	Tabicón HD y enfoscado Mortero
3	Inyecciones de resinas expansivas para consolidación del terreno bajo solera de hormigón (todo el módulo completo) ver espesores de relleno
