MEMORIA TÉCNICA

**OBRA DE SUSTITUCIÓN DE CUBIERTAS,
REPARACIÓN DE FACHADAS Y OTROS
EN EL EDIFICIO PRINCIPAL DE
DE LA S.E. CORREOS Y TELÉGRAFOS S.A.,
S.M.E. EN CEUTA**

DICIEMBRE 2025

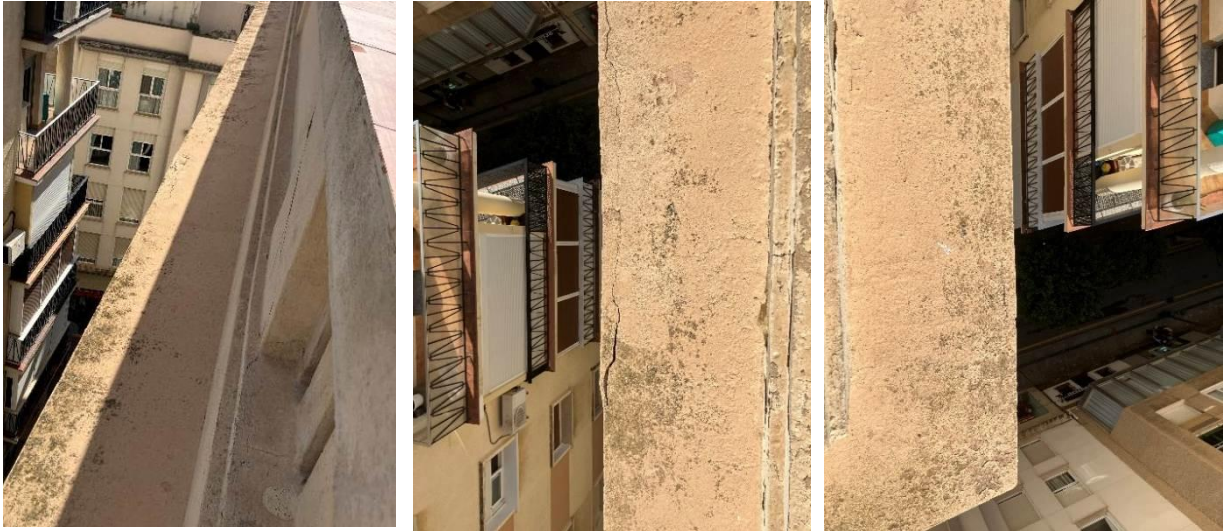
- Mal estado general de la cornisa de cubierta, con fisuras y pérdida de material.
- Mal estado de algunas albardillas de la C/ Cervantes, con pérdida de material, y cornisa sobre la puerta.

Detalle de cornisa fisurada

RECOMPOSICIÓN DE VOLÚMENES EN BALAUSTRADAS Y CORNISAS. Saneamiento y recomposición, de los volúmenes escultóricos de ornamentación de balaustradas y cornisas del edificio, con aplicación de capa impermeable de COAT CELL o similar, previa sustitución de piezas excesivamente degradadas. Restitución de vivos, mediante la reconstrucción volumétrica de las pérdidas de masa con mortero de restauración, fijadas a la base sana mediante una fina armadura longitudinal de varilla de acero inoxidable de 6 mm de diámetro y otras transversales y ancladas a la piedra sana. Comprendiendo: Reparación de los vivos fracturadas, eliminando las zonas pulverulentas y descohesionadas, extendido

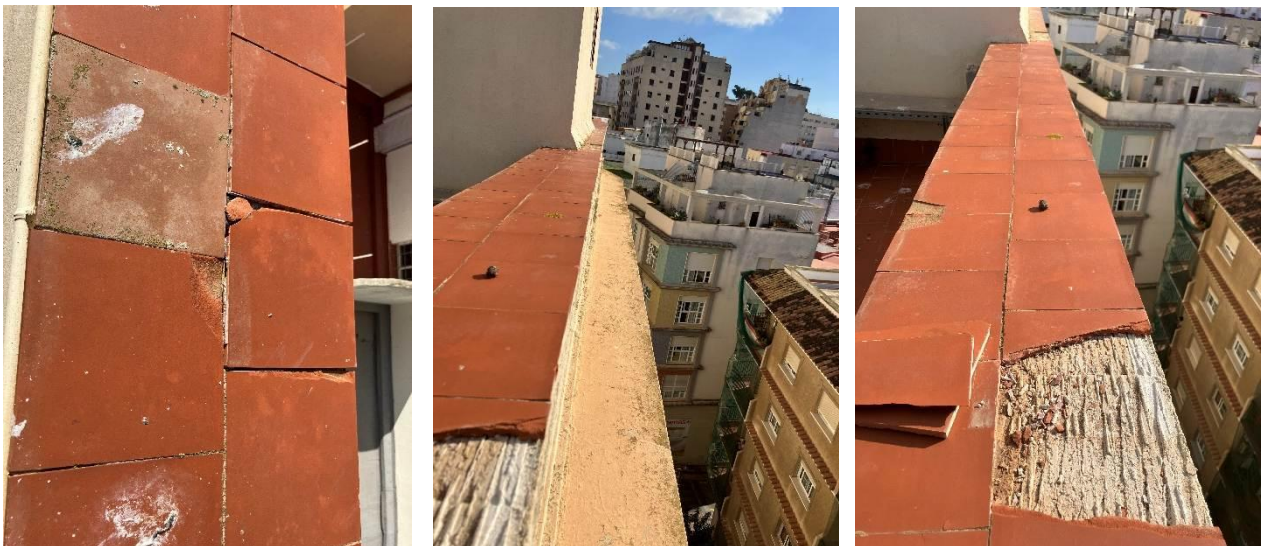
Detalle de la albardilla de petos de cubierta sin rejuntado, levantados y con piezas sueltas con riesgo de caída a acerado.

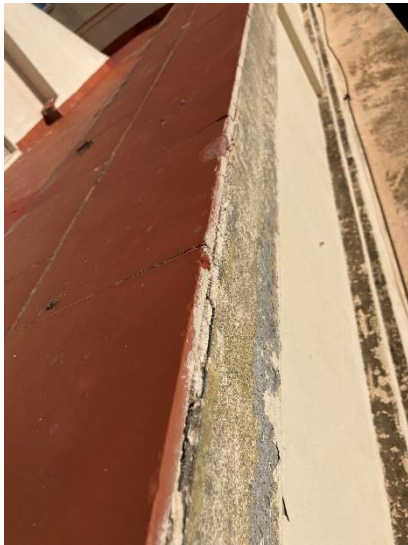
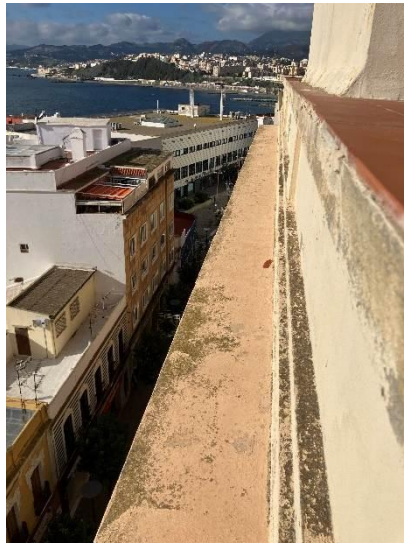
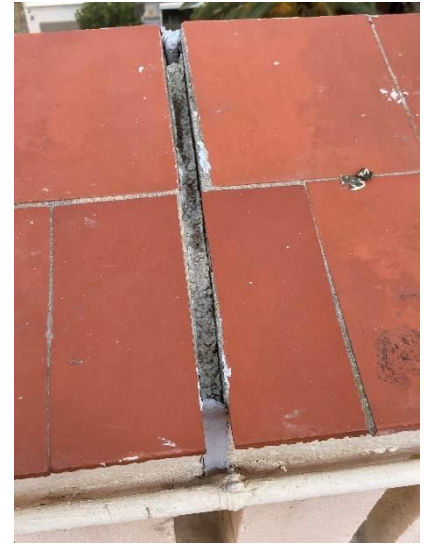
Detalle de falta de goterón hacia fachada exterior en las albardillas de petos.

Junta dilatación con pérdida de sellado

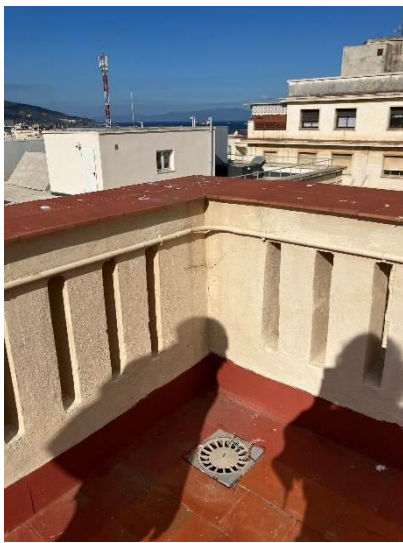
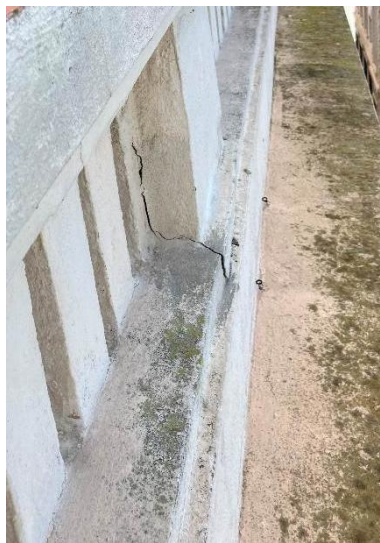
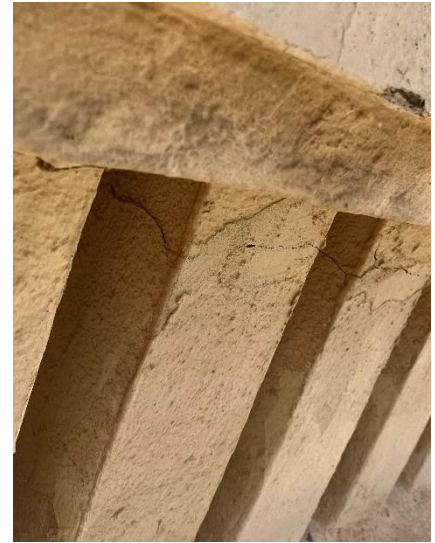
Detalle de fisuración de la balastrada de cubierta

Reparación de grieta en fábrica de ladrillo cerámico mediante el cosido estático de la misma con grapas de acero UNE-EN 10080 B 500 S de 6 mm de diámetro y 30 cm de longitud, colocadas cada 20 cm en rozas previamente ejecutadas, cruzando transversalmente la grieta, recibidas con mortero reparador, reforzado con fibras, resistente a los sulfatos, de muy alta resistencia mecánica y retracción compensada, con una resistencia a compresión a 28 días mayor o igual a 40 N/mm² y un módulo de elasticidad mayor o igual a 17000 N/mm², clase R3, tipo CC, según UNE-EN 1504-3, Euroclase A1 de reacción al fuego, según UNE-EN 13501-1; previa preparación de la grieta.

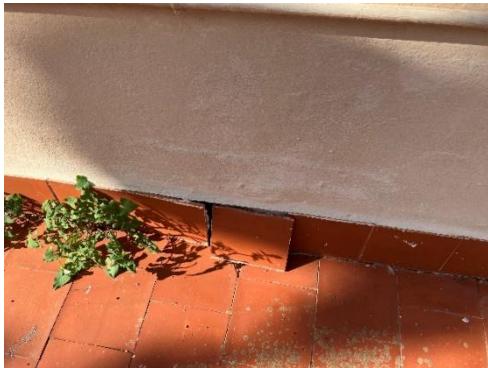
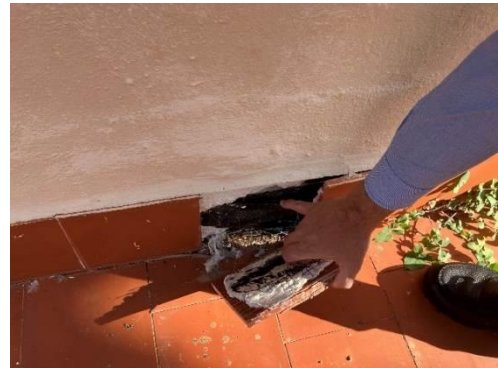
Detalle de piezas de zócalo levantadas y lámina impermeable rígida

En las cubiertas situadas sobre el ático se plantea una reparación puntual de capa de impermeabilización con lámina asfáltica, en cubierta plana, no transitable, autoprottegida, mediante la retirada de la lámina deteriorada, de 100x100 cm, y sustitución por impermeabilización monocapa adherida, formada por una lámina de betún modificado con elastómero SBS, LBM(SBS)-50/G-FP, con armadura de fieltro de poliéster reforzado y estabilizado de 150 g/m², con autoprotección mineral de color gris totalmente adherida con soplete.

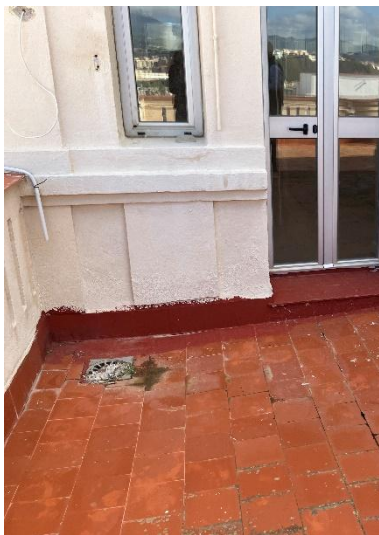
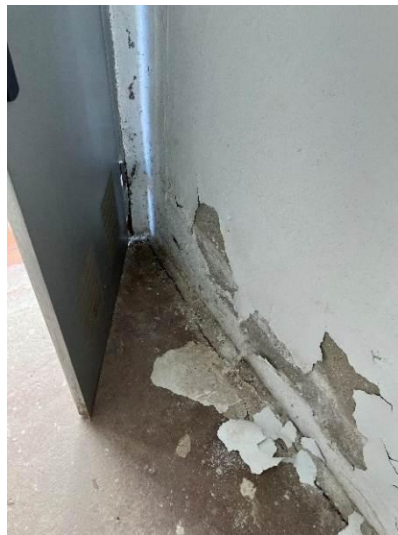
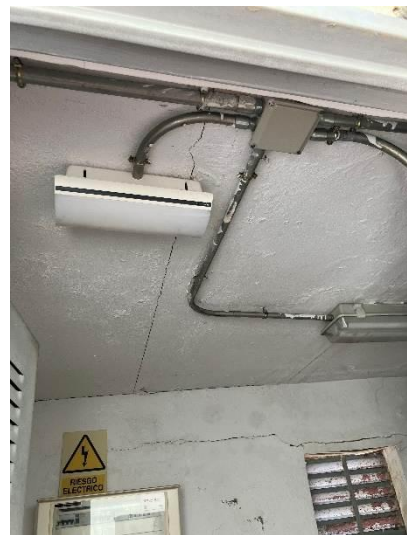
Detalle de piezas de zócalo levantadas y lámina impermeable

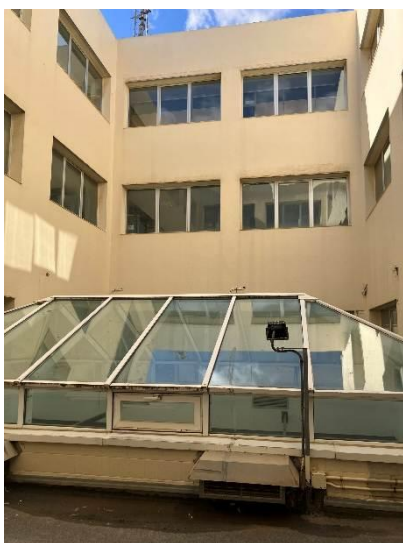
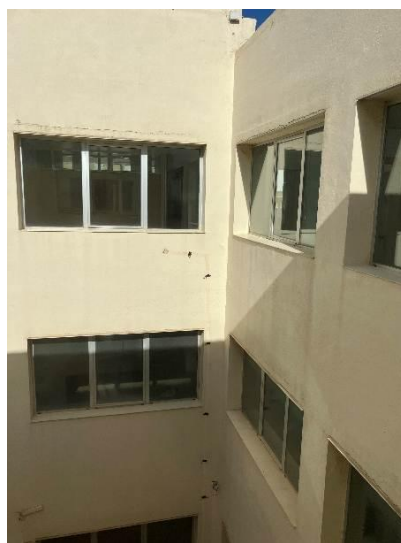
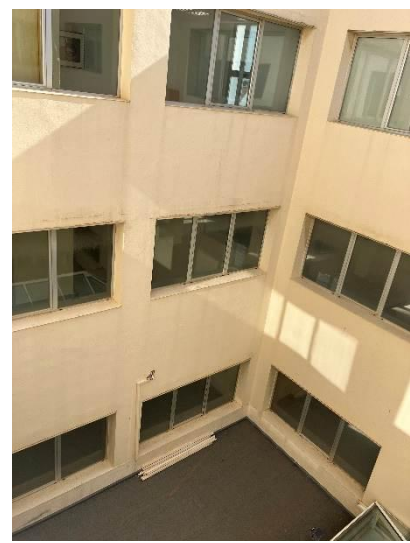
- Problemas de fisuración del mortero de la fachada en la zona de los dinteles metálicos en el patio interior, tanto de planta sexta como de planta quinta.
- Los pilares de planta baja en garaje, de hormigón armado, están perdiendo sección por los golpes ocasionados por los vehículos y los carros. La protección existente está muy deteriorada.
- Entrada de suciedad y hojas secas en los cuartos de transformación en planta baja, por la holgura de la puerta que da directamente a la fachada lateral.
- Entrada de suciedad en el acceso lateral a la escalera 2 de Correos, con un revestimiento de chapa perforada y peso excesivo de la puerta de acceso.

Detalle de fisuración del mortero de revestimiento de patio interior en dinteles de ventanas

REPARACIÓN PASIVACIÓN ARMADURAS MAXREST PASSIVE DE DRIZORO. Reparación de armaduras y elementos metálicos que presenten armaduras con corrosión, consistente en la eliminación del hormigón débil, dañado o deteriorado mediante picado con medios mecánicos, abrasivos o a percusión, descubriendo las armaduras hasta que no presenten oxidación, sanear bajo la armadura y eliminar el óxido mediante cepillo de púas de acero o pistola de agujas, aplicar convertidor de óxido y protector MAXREST PASSIVE de DRIZORO, posteriormente lavado de la superficie con agua a presión de forma que esté limpia y libre de polvo, partículas sueltas y cualquier otra sustancia que pueda afectar negativamente a la adherencia con el mortero reparador, Maxrite de Drizoro. Se seguirán las indicaciones de aplicación y prescripciones del producto, Incluso material auxiliar, limpieza y medios auxiliares.

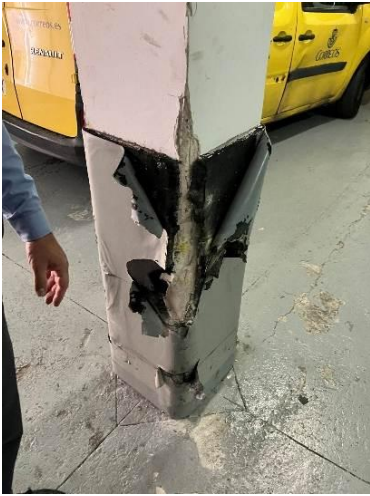
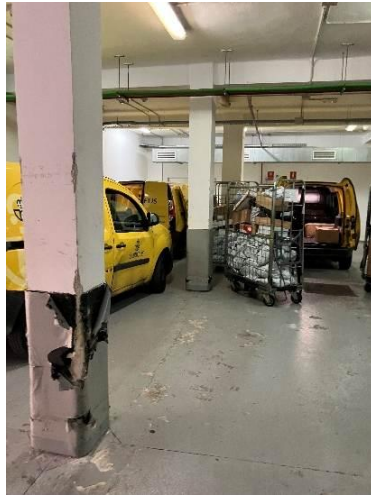
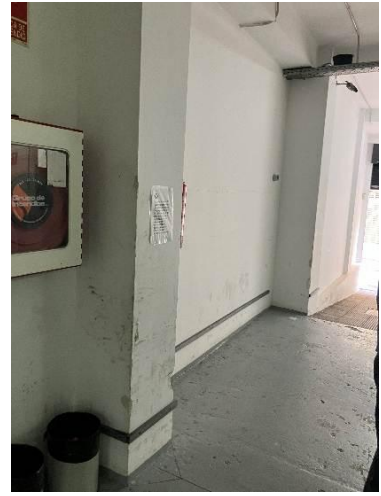
Detalle de pilares golpeados en planta baja (garaje)

REPARACIÓN SUPERFICIES MORTERO MAXRITE 500 DRIZORO. Para la reparación de los pilares de planta baja. Mortero monocomponente sin retracción de reparación estructural MAXRITE 500 de DRIZORO, formulado en base de cemento modificado con polímeros, microsílíce, fibras sintéticas y aditivado con inhibidores de corrosión, cumpliendo con los requisitos de la clase R4 según norma europea EN-1504-3 especialmente indicado para reparaciones de altas prestaciones, en hormigones estructurales expuestos a alta agresividad ambiental y ofrecer una protección adicional de las armaduras. Se aplicará sobre las superficies previamente picadas y preparadas para su saneado. Se seguirán las indicaciones de aplicación y prescripciones del producto. Incluso material auxiliar, limpieza y medios auxiliares.
