MEMORIA TÉCNICA

**OBRA DE SUSTITUCIÓN DE CUBIERTAS,
REPARACIÓN DE FACHADAS Y OTROS
EN EL EDIFICIO PRINCIPAL DE
DE LA S.E. CORREOS Y TELÉGRAFOS S.A.,
S.M.E. EN CEUTA**

DICIEMBRE 2025

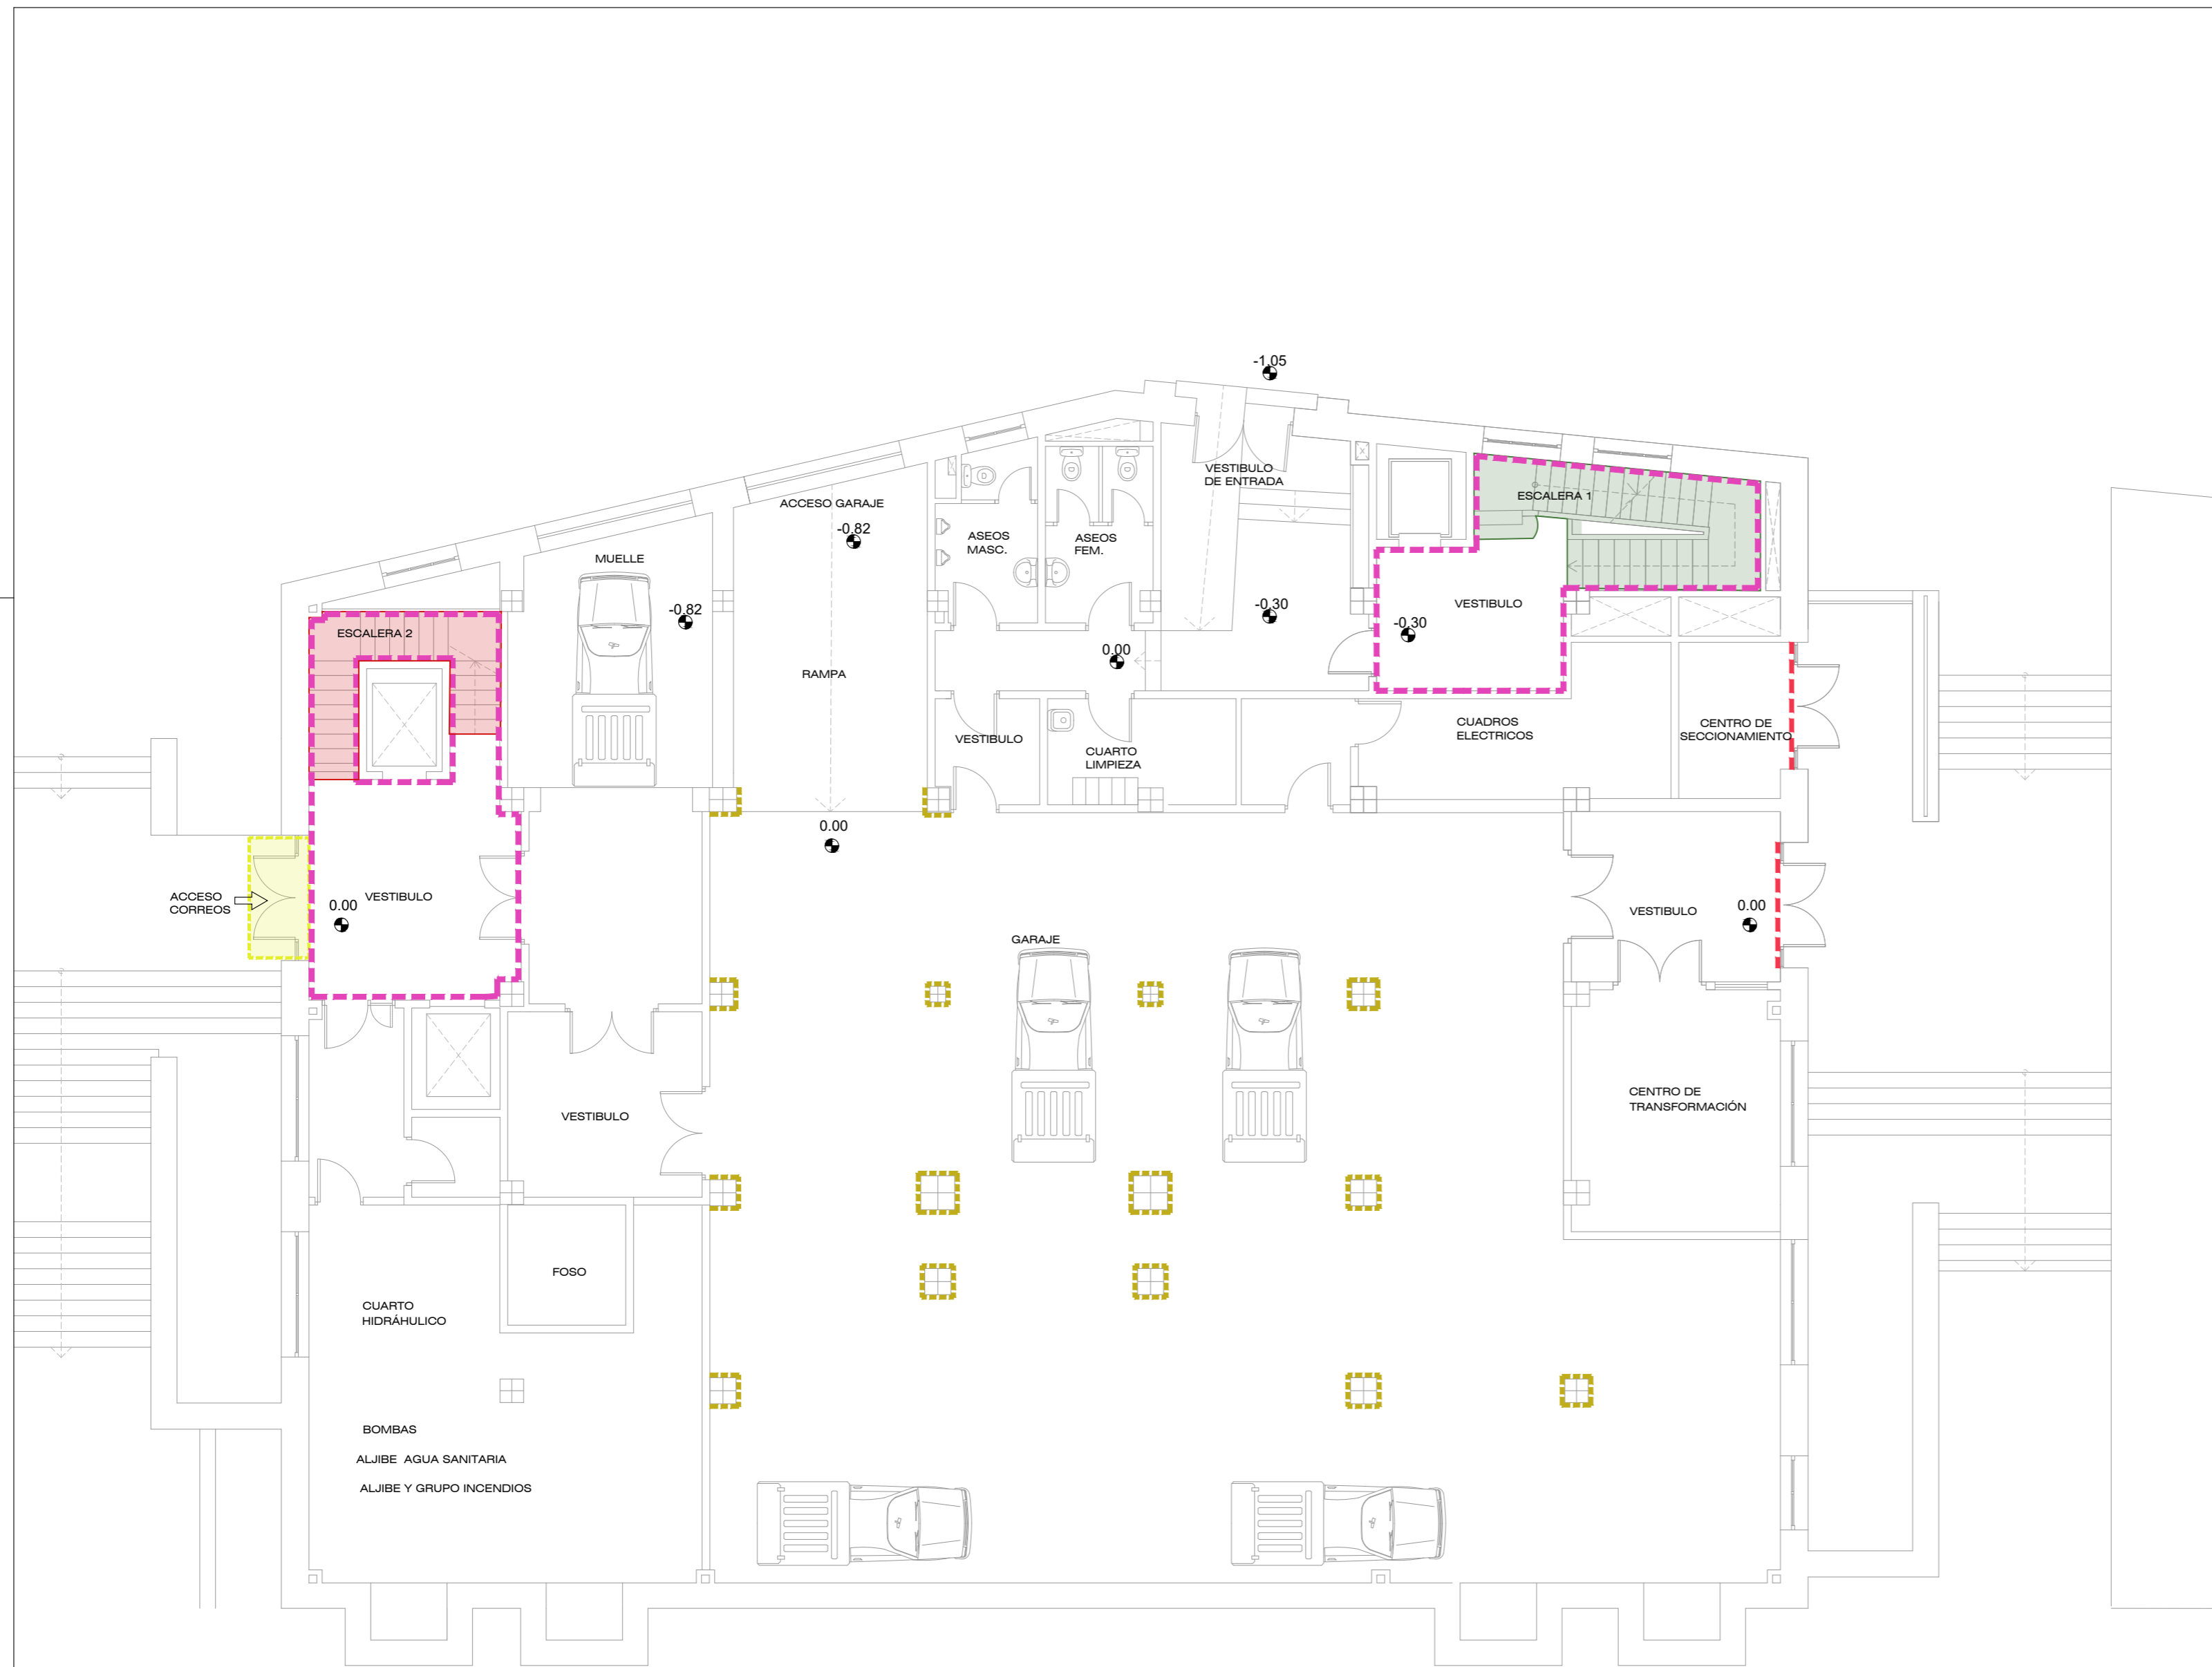
PLANTA BAJA

- Problemas de fisuración del mortero de la fachada en la zona de los dinteles metálicos en el patio interior, tanto de planta sexta como de planta quinta.
- Los pilares de planta baja en garaje, de hormigón armado, están perdiendo sección por los golpes ocasionados por los vehículos y los carros. La protección existente está muy deteriorada.
- Entrada de suciedad y hojas secas en los cuartos de transformación en planta baja, por la holgura de la puerta que da directamente a la fachada lateral.
- Entrada de suciedad en el acceso lateral a la escalera 2 de Correos, con un revestimiento de chapa perforada y peso excesivo de la puerta de acceso.

REPARACIÓN SUPERFICIES MORTERO MAXRITE 500 DRIZORO. Para la reparación de los pilares de planta baja. Mortero monocomponente sin retracción de reparación estructural MAXRITE 500 de DRIZORO, formulado en base de cemento modificado con polímeros, microsílíce, fibras sintéticas y aditivado con inhibidores de corrosión, cumpliendo con los requisitos de la clase R4 según norma europea EN-1504-3 especialmente indicado para reparaciones de altas prestaciones, en hormigones estructurales expuestos a alta agresividad ambiental y ofrecer una protección adicional de las armaduras. Se aplicará sobre las superficies previamente picadas y preparadas para su saneado. Se seguirán las indicaciones de aplicación y prescripciones del producto. Incluso material auxiliar, limpieza y medios auxiliares.

ACTUACIONES	
	-Levantado revestimiento pilares -Reparación superficies -Protección pilares espuma poliuretano
	Burletes con cepillo para puertas
	Nueva puerta
	Pintura
	Escalera 1: -Pasamanos de acero laminado sobre antepecho existente de fábrica. -Protección formada por pasamanos y zócalo inferior de protección en zona de ventanas. -Sustitución manetas de puertas de acceso a todas las plantas, que solo serán de evacuación
	Escalera 2: -Barandilla formada por pasamanos y zócalo inferior de protección en zona de ventanas
